上顎中切歯の症例 即時埋入

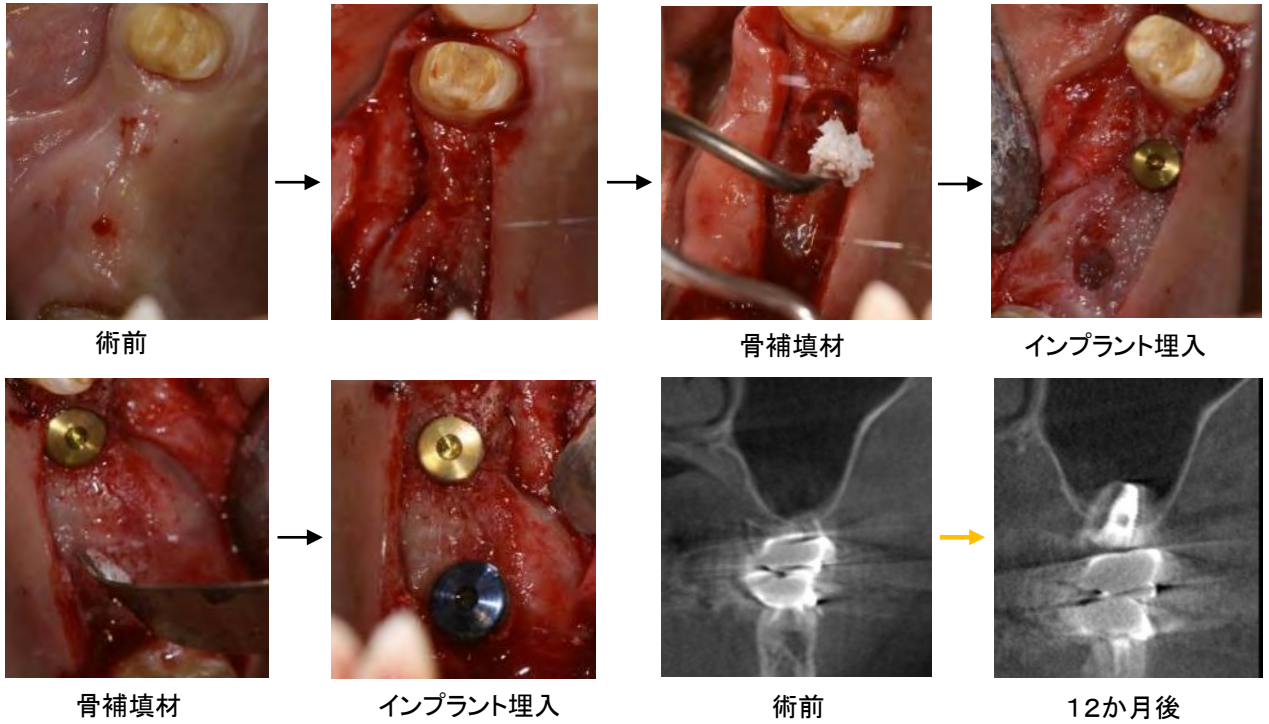
上顎臼歯の症例 上顎洞底挙上(ソケットリフト)とインプラント
