矯正臨床ジャーナル
Journal of
Orthodontic
Practice

多数歯に不適合補綴装置が装着されていたAngle ClassⅢ症例

川里邦夫 (かわさと 歯科・矯正歯科 大阪市北区)

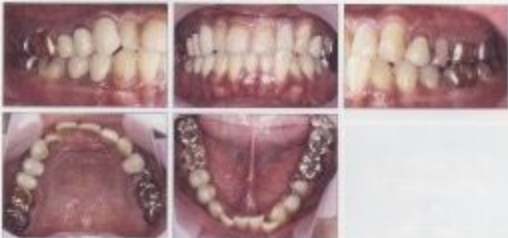
図1 初診時の顔貌および口腔内写真(38歳4か月)

治療開始年齢は38歳4か月で、上下の覆歯の叢生と交叉咬合を主訴に来院した。全身所見に特記事項は認められなかった。顔貌では、正貌は下顎が左側へ偏位していた。傾斜はオトガイの突出を伴う下顎
